# EXPOSITION

## LES BAINS MUNICIPAUX

## DE SAINTE MARIE AUX MINES

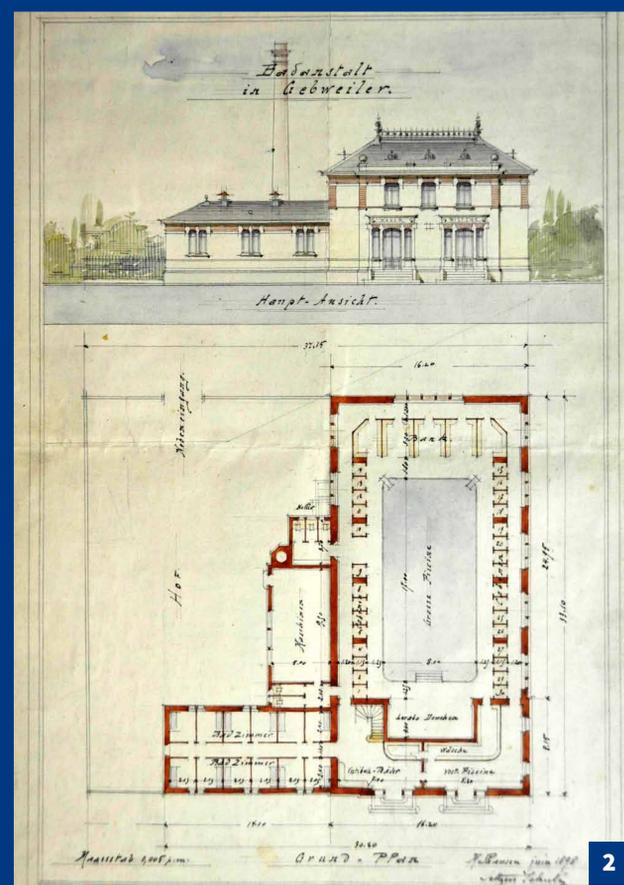
2

1. **Vue sur la rue Osmont en 1883, avant la construction des Bains municipaux et du théâtre :**  
© Coll. Robert Guerre
2. **Plan d'élévation et de masse des bains municipaux de Guebwiller en 1898 :**  
© Archives municipales de Guebwiller
3. **Vue intérieure des bains municipaux de Guebwiller dans le 1<sup>er</sup> quart du 20<sup>e</sup> siècle :**  
© Archives municipales de Guebwiller

Les bains municipaux de Guebwiller, construits autour de 1899-1900 sur l'initiative privée des industriels du Florival, constituent une source d'inspiration déterminante pour le projet sainte-marien. Ceux-ci proposent un bassin, des bains et des douches à leur public pour une commune qui a une taille analogue à celle de Sainte-Marie-aux-Mines.

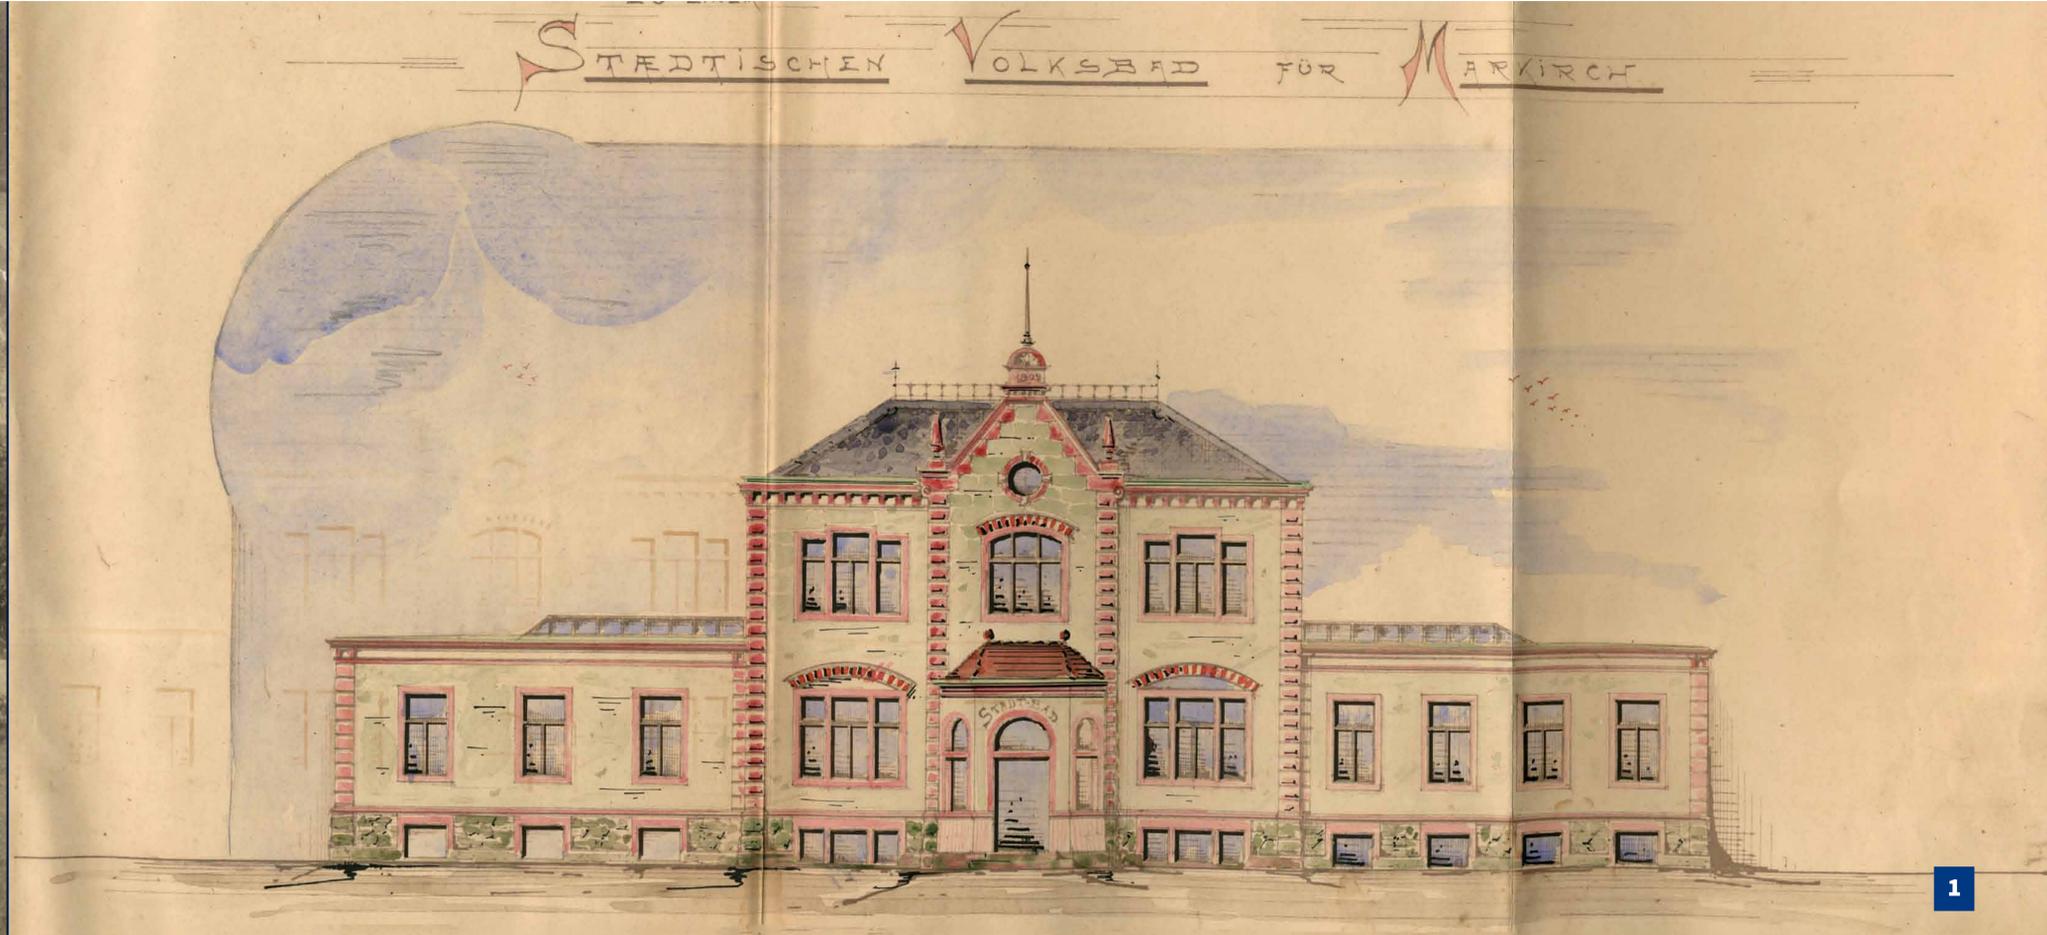
1

- 1. **Projet de bains municipaux pour Sainte-Marie-aux-Mines, arrêté en 1901 :**  
© Archives municipales de Sainte-Marie-aux-Mines
- 2. **1<sup>er</sup> projet de bains municipaux pour Sainte-Marie-aux-Mines, à établir dans un bâtiment sommairement construit. Projet de Mieddelmann & Sohn en 1899 :**  
© Archives municipales de Sainte-Marie-aux-Mines
- 3. **2<sup>e</sup> projet de bains municipaux pour Sainte-Marie-aux-Mines, à établir dans un bâtiment plus imposant et luxueux. Projet de Mieddelmann & Sohn en 1899 :**  
© Archives municipales de Sainte-Marie-aux-Mines
- 4. **Plan de masse du 2<sup>e</sup> projet de bains municipaux pour Sainte-Marie-aux-Mines, préparé par Mieddelmann & Sohn en 1899 :**  
© Archives municipales de Sainte-Marie-aux-Mines

L'architecte Klein présente alors deux avant-projets, chacun proposant un bâtiment en forme de L, abritant un bassin de natation et un espace bains publics avec 8 baignoires. Les deux propositions se différencient sur le bâtiment abritant les bains, l'un sommaire, le second plus luxueux.

La ville de Sainte-Marie-aux-Mines va reprendre les fondamentaux du programme des bains de Guebwiller et l'intègre dans un bâtiment à la structure imposante. De surcroît, la commission propose de rajouter des bains spéciaux (bains de vapeur, bains à air chaud, bains médicaux), pour diversifier les prestations proposées au sein de l'équipement. Le contenu de l'équipement étant désormais fixée, sa construction débute en juillet 1901.

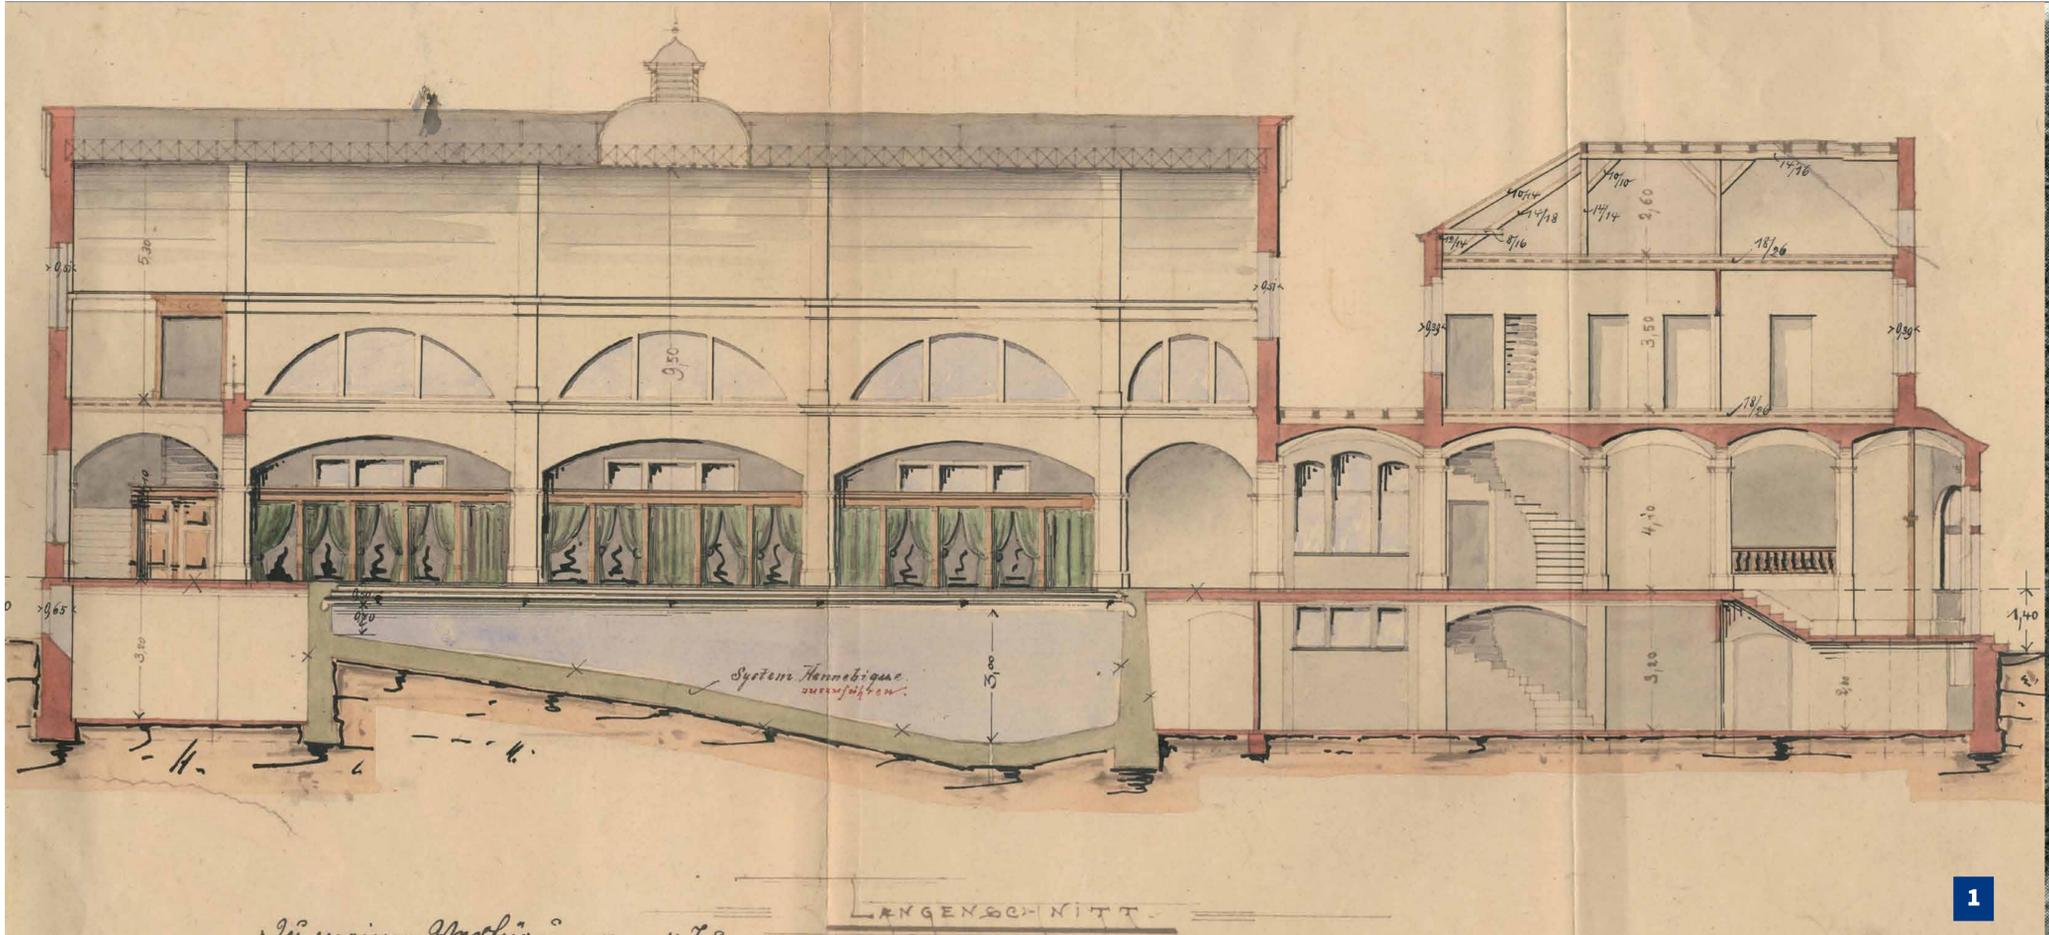
1

**1. Projet initial de bassin enterré des bains municipaux de Sainte-Marie-aux-Mines, en 1901 :**

L'ingénieur suisse Edouard Züblin remplace le projet de bassin enterré par une coque en béton armé montée sur des pilotis, afin de mieux assurer sa stabilité et faciliter son entretien.

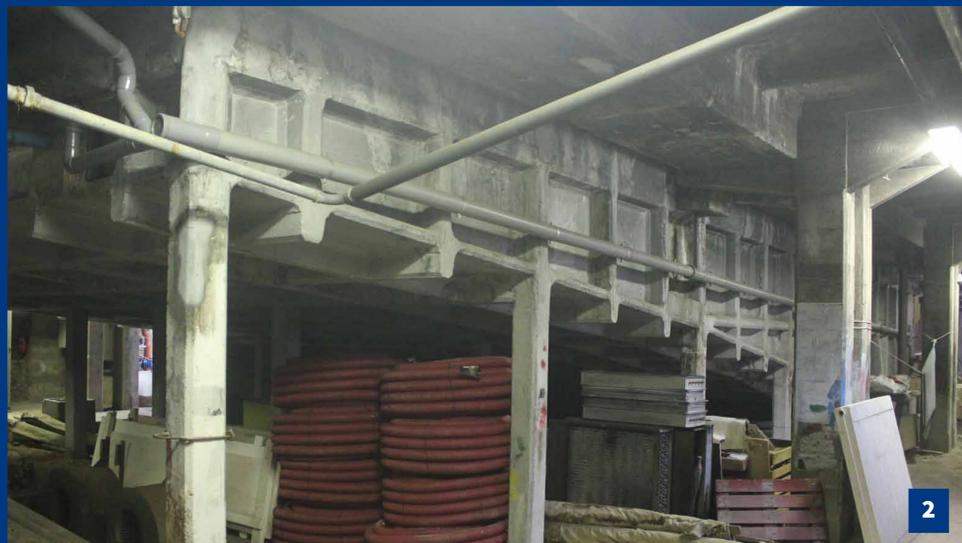
2

**2. Vue de la coque en béton armé monté sur pilotis :**

Ne mesurant que 15 cm d'épaisseur, elle contient les 350 mètres cubes d'eau (350.000 litres) du bassin. Celui-ci mesure 9 mètres sur 19 mètres, et sa pente descend progressivement de 80 cm à 3 mètres de profondeur.

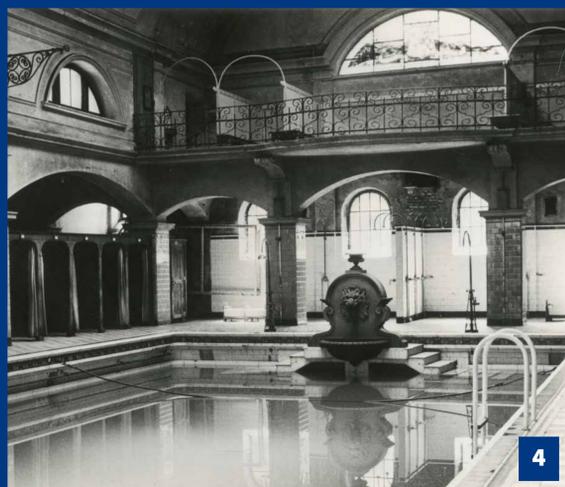
4

**4. Photo du bassin et des cabines dans les années 1970 :**

L'eau du bassin s'écoule par une fontaine en forme de tête de lion, qui est bordée de deux brumisateurs pour rafraichir l'atmosphère en période estivale. Une trentaine de cabines en bois sont placées en bordure du bassin et sont utilisées comme vestiaires.

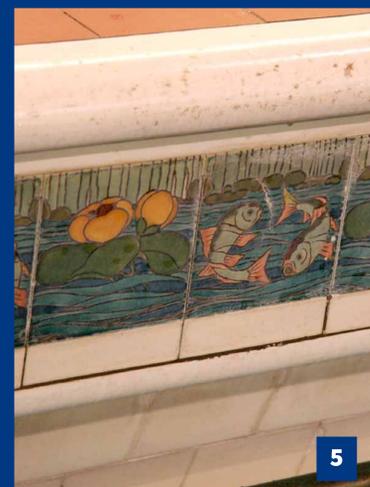
5

**5. Détail de la frise en émail bordant le bassin :**

Le bassin est décoré d'une frise en émail de style art déco avec des motifs de poissons et de nénuphars.

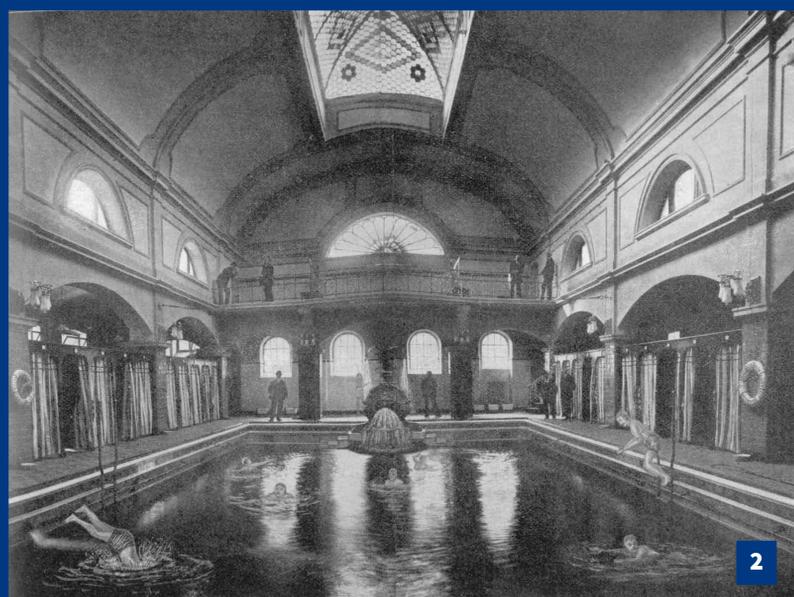
2

**2. Vue intérieure du bassin en novembre 1903, avec le puits de lumière à cabochons dans la partie supérieure :**

La partie supérieure de la toiture s'ouvre sur un puits de lumière composé de cabochons. Ces verres grossissants colorés projettent des motifs floraux sur la surface de l'eau lorsqu'ils sont traversés par la lumière du soleil. Enfin, un immense vitrail est installé à l'extrémité du bassin, surplombant la galerie supérieure. Composé de verres colorés, celui-ci représente un soleil rayonnant.

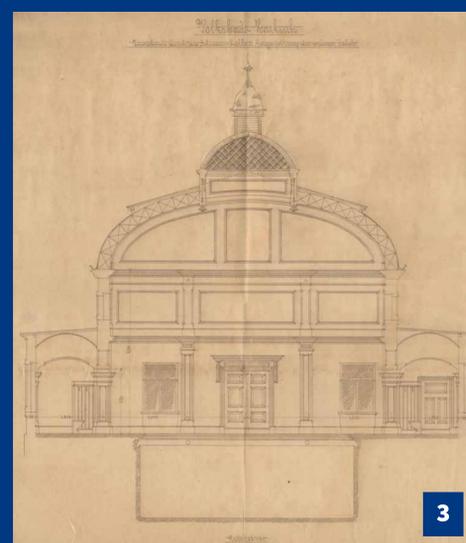
3

**3. Vue en coupe de la toiture métallique. Le clocheton abrite des ventilateurs servant à l'évacuation de l'air vicié :**

La conception de la toiture est un véritable défi technique, car elle est constituée par une voute à ossature métallique.

Le poids de la toiture a nécessité l'usage de piliers en béton armé supplémentaires, pour supporter le poids de l'ensemble. Le toit comporte aussi une sorte de clocheton, équipé d'un ventilateur, servant à l'évacuation de l'air vicié.

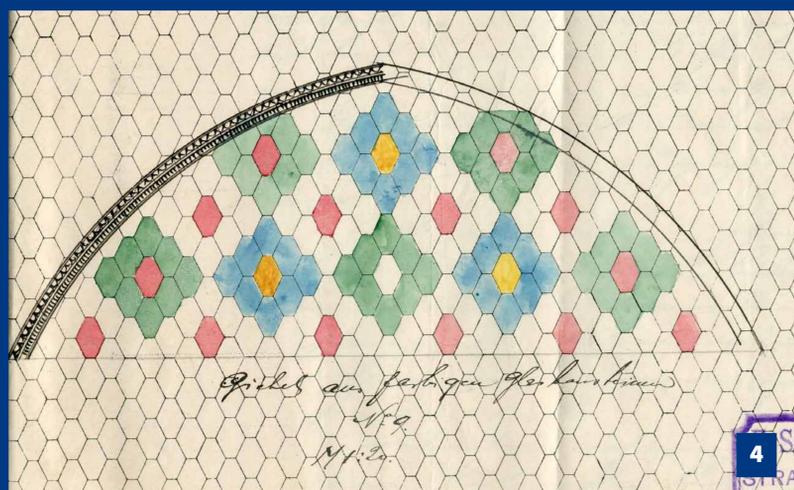
4

**4. Schéma de principe du puits de lumière à cabochon :**

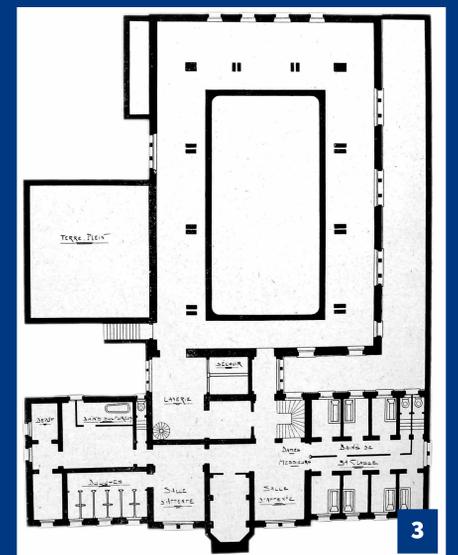
**2. Plan des bains et douches du rez-de-chaussée dans les années 1920 :**

Les baignoires sont situées sur l'aile droite du bâtiment, et l'utilisateur a accès à 3 catégories de baignoires. Les baignoires de première classe sont en émail et montées sur pied, tandis que les baignoires de seconde et de troisième classe sont en maçonnerie et revêtues de carreaux de faïence. L'aile gauche du bâtiment abrite les bains spéciaux.

Les bains de 3<sup>e</sup> classe et les douches sont situés au sous-sol et la distribution d'eau chaude y est limitée, contrairement aux bains de 1<sup>er</sup> et de 2<sup>e</sup> classe situés au rez-de-chaussée et installés dans des cabines plus grandes.

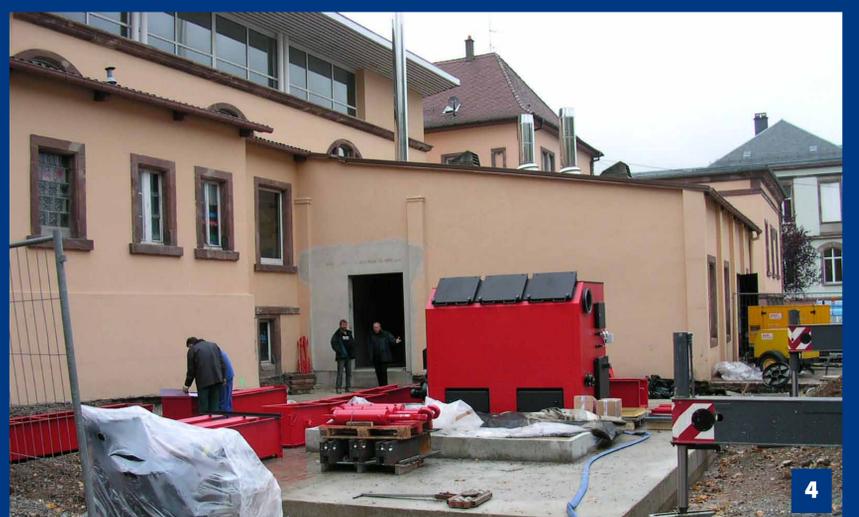
4

**4. Installation de la chaudière à bois en 2004 :**

Cette chaufferie fournit actuellement de l'eau chaude non seulement pour les bains municipaux, mais aussi pour le bâtiment du lycée, de Val Expo et du CIAP – Les Clés du Val d'Argent, situés de l'autre côté de la rue.

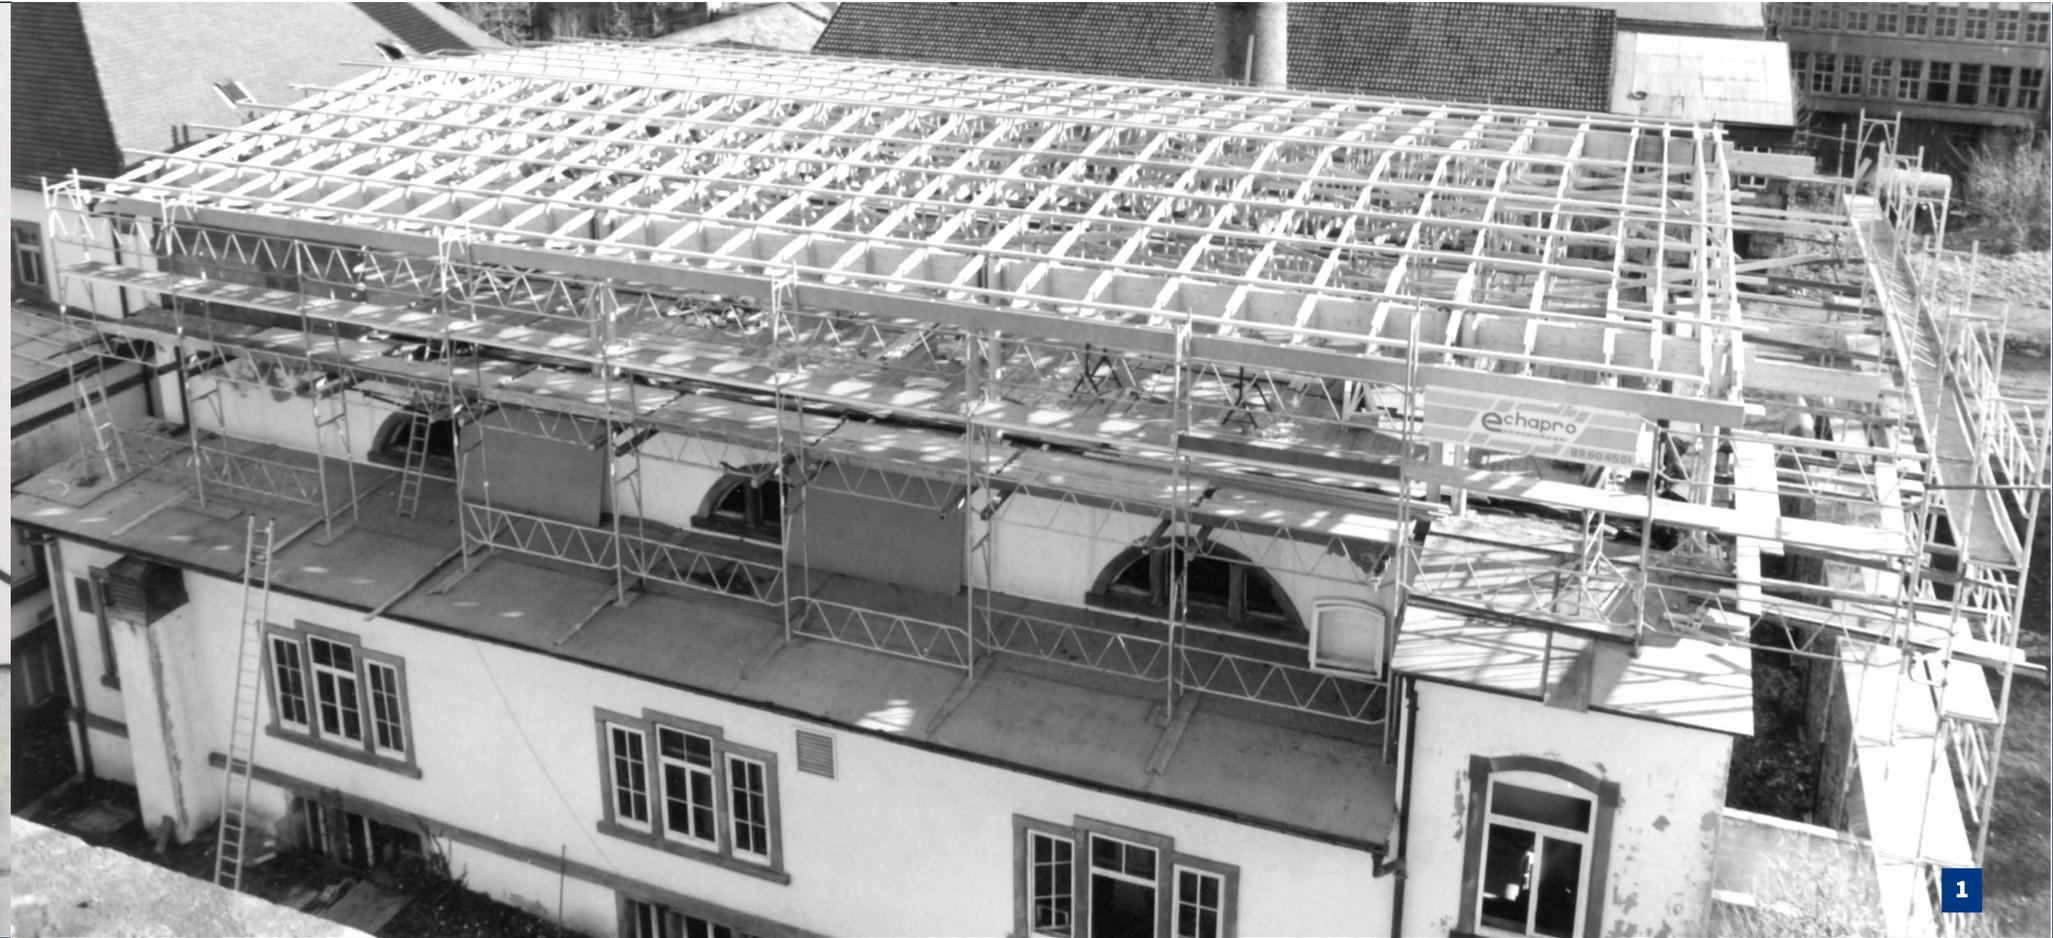
1

### 1. Modification de la toiture en 1986 :

Dans les années 1980, la piscine est entièrement restructurée et modernisée. En raison d'un système d'aération défaillant, l'humidité s'est accumulée sous la toiture installée dans les années 1960, accélérant la dégradation de la structure en acier.

Dès 1986, le toit est entièrement remplacé par une nouvelle charpente en bois et en aluminium. Elle est bordée de grandes baies vitrées, qui apportent un bel éclairage naturel au bassin.

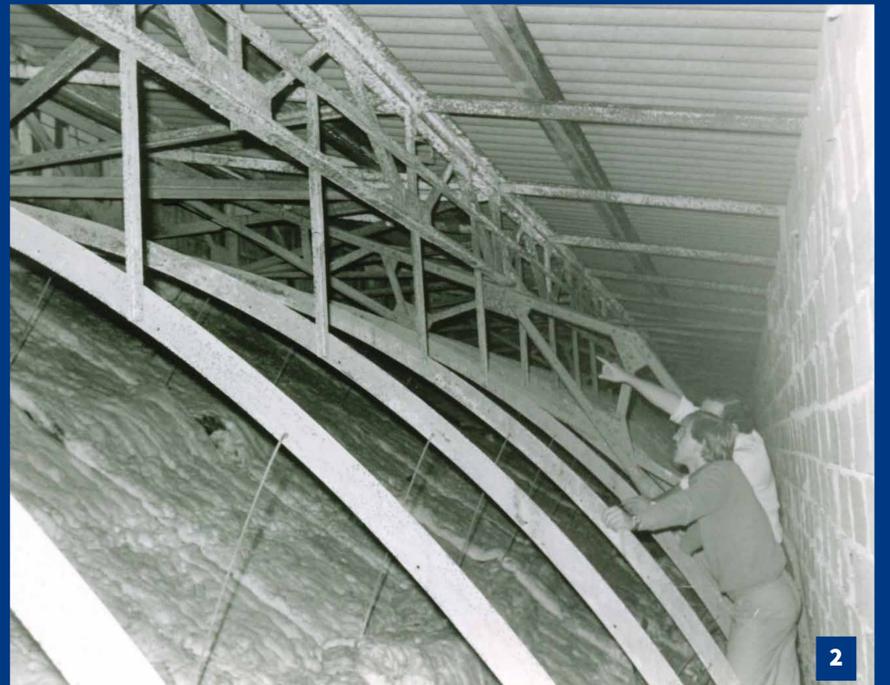
2

### 2. Etat de la toiture avant travaux vers 1985 :
